LPCxxxx 内蔵 Flash メモリ 対応注意事項

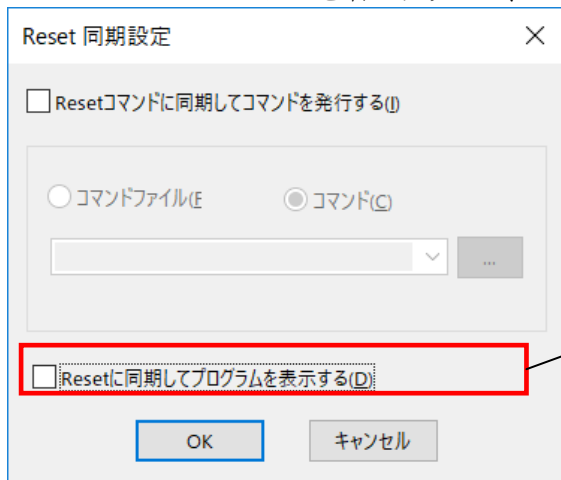
microVIEW-Xross は、reset コマンドによる接続後、プログラム表示(逆 ASM 表示)のため、リセットベクタ領域をダンプします。コアが Cortex-M 系の場合、内蔵フラッシュメモリに何も書き込まれていないとき(ベクタテーブルが、0xFFFFFFFF)、0xFFFFFFFFE をダンプしようとしてしまい、"ICE Error No.f58: スティックエラー"が発生します。

ツールバーの Reset ボタンを右クリックし、「Reset 同期設定」ウィンドウを開く。

Reset に同期してプログラムを開くの設定を、OFF にする。
(= reset コマンドでダンプしない)

内蔵フラッシュメモリにプログラムがダウンロードできたら(正しいベクタテーブルの値が書き込まれたら)、上記の設定を ON にもどしてご使用ください。
