MKLXXxxx 内蔵 Flash メモリ 対応手順書

株式会社D T S インサイト

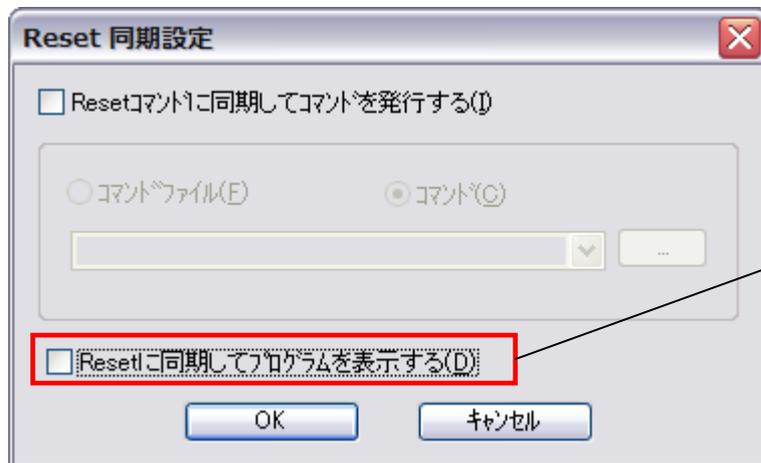
ツールバーの Reset ボタンを右クリックし、「Reset 同期設定」ウィンドウを開く。

“Reset に同期してプログラムを表示する”の設定を、OFF にする。
(= Reset コマンドでダンプしない)

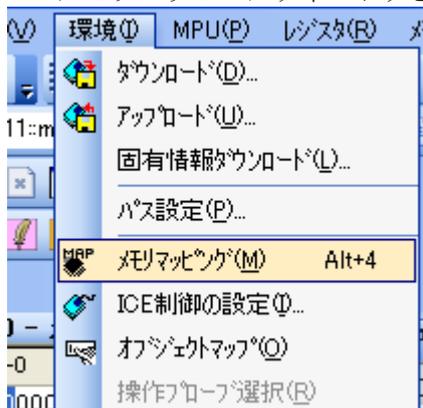
- ・メモリマッピングウィンドウを開きます。環境→メモリマッピングを選択してください。

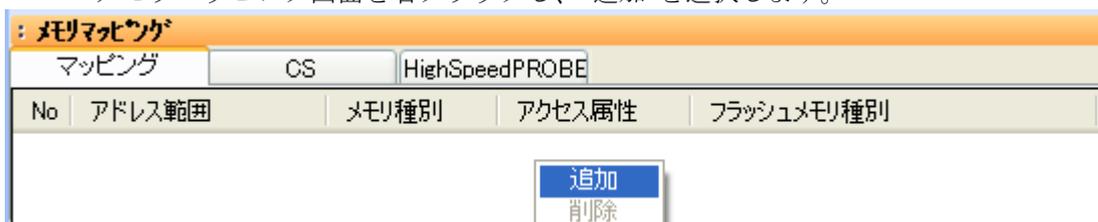
- ・選択後、以下のようにメモリマップウィンドウが表示されます。
メモリマッピング画面を右クリックし、「追加」を選択します。

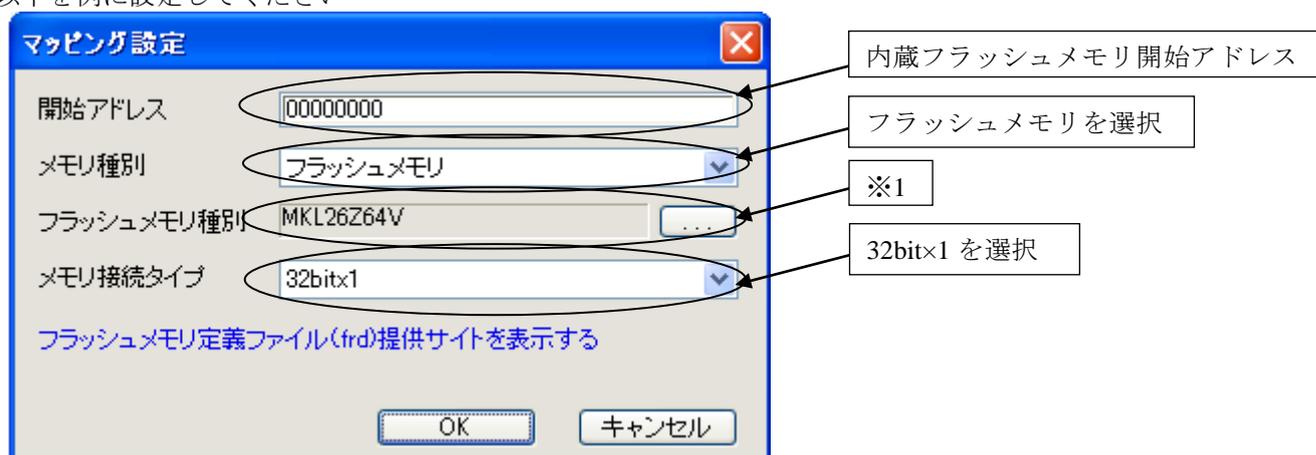
以下を例に設定してください

- ※1 使用するフラッシュに合わせた「フラッシュメモリ書き込み定義ファイル(frd)」を選択してください。

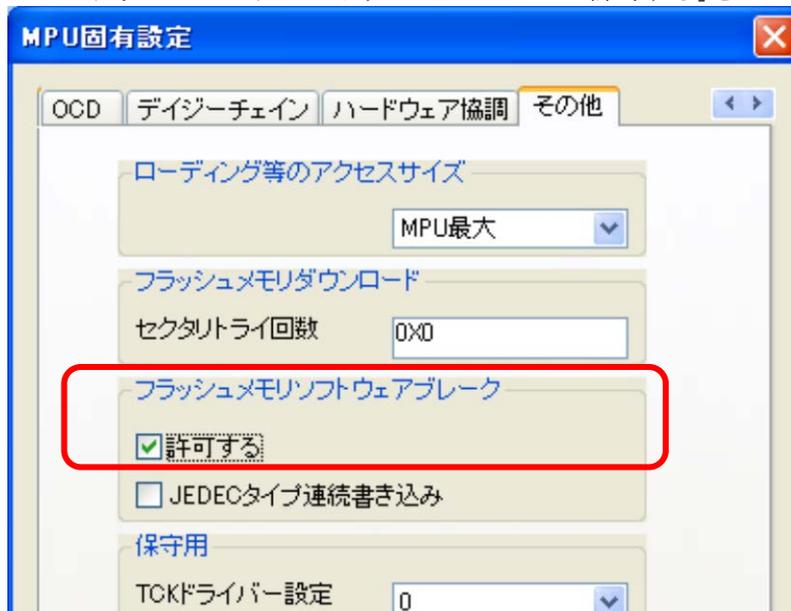
フラッシュメモリへのソフトウェアブレイク設定を許可する場合は、MPU 固有設定 [その他] タブのフラッシュメモリソフトウェアブレイクの「許可する」をチェックしてください。

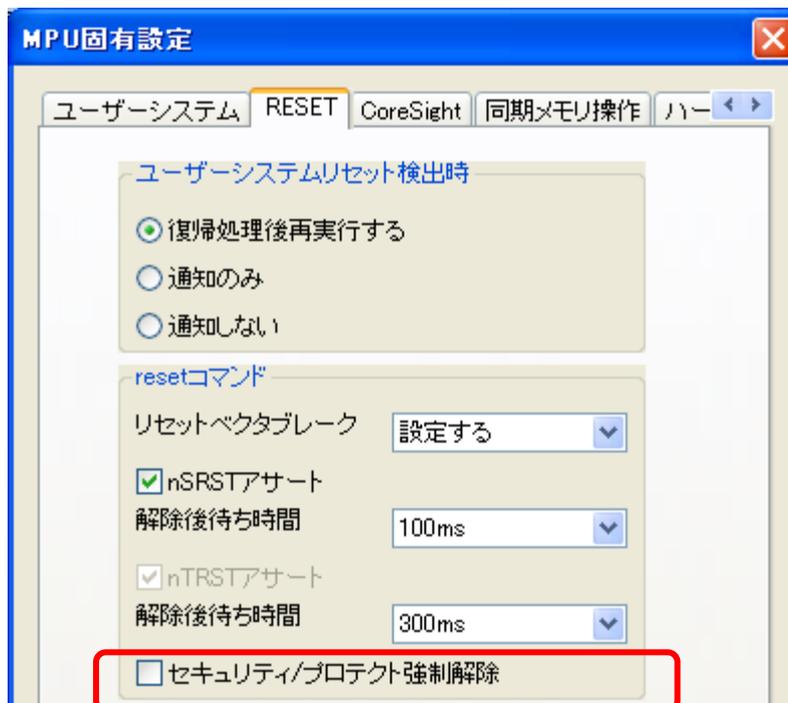
本設定では、Reset コマンド処理でセキュリティやプロテクトがかかった状態を強制的に解除するかどうかを制御します。設定後は必ず、Reset コマンドを実行してください。

チェックしない	Secure 状態のデバイスを検出した場合、ICE からの接続ができません。 (デフォルト)
チェックする (*1)	Reset コマンド実行時に強制的にセキュリティやプロテクトを解除します。 Reset コマンド完了後に自動的にチェックが外れます。 解除に伴い mass erase(内蔵フラッシュ全消去)を行います。 Reset コマンドを実行する前に、全てのブレーク設定を解除し、シンボル登録は削除してください。

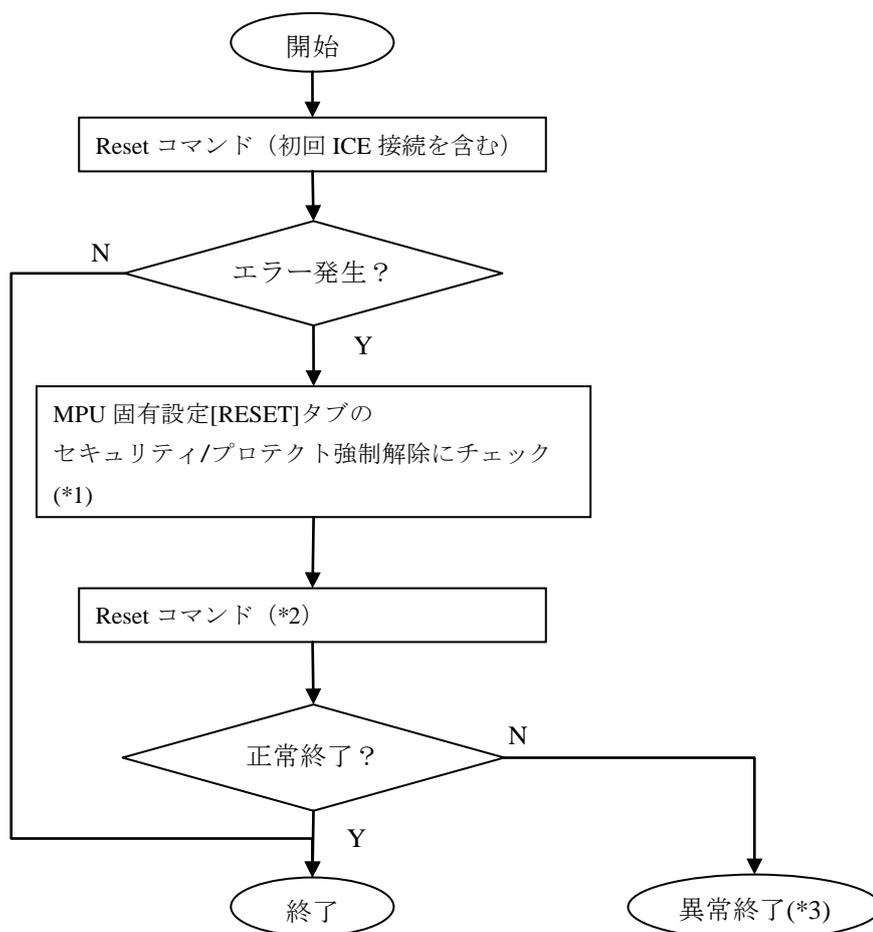
図 1 : エラー対処フロー

- *1: チェックを入れて **Reset** コマンドを実行しますと、その時点のセキュリティ/プロテクト状態によらず必ず **mass erase**(内蔵フラッシュ全消去)を行います。
- *2: 解除に伴い **mass erase**(内蔵フラッシュ全消去)を行います。**Reset** コマンドを実行する前に、全てのブレーク設定を解除し、シンボル登録は削除してください。
- *3: 次のエラーになります。

Flash Security が Secure 状態になっていると、ICE の接続が出来なくなってしまいます。以下のエラーが発生した場合、この状態になっている可能性がありますので図 1 のフローを参照し対処を行ってください。
