S32K144 シリーズ内蔵 Flash メモリ 対応手順書

株式会社D T S インサイト

この資料は、内蔵フラッシュ書き込みに関する簡易手順書です。

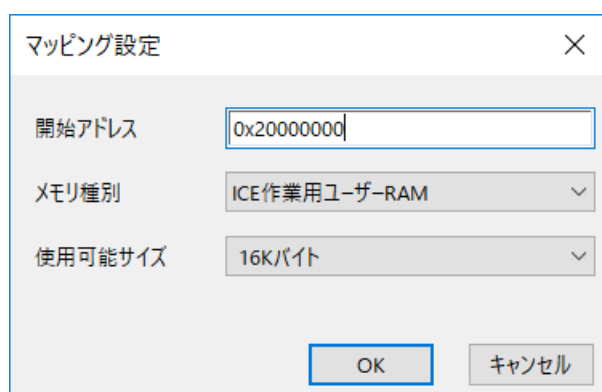
以下は、0x20000000 から 16KB サイズ分設定したときの設定例です。
実際の設定はお使いの SoC のメモリマップを参照して行ってください。

項目	設定値
開始アドレス	0x20000000
メモリ種別	ICE作業用ユーザーRAM
使用可能サイズ	16Kバイト

ICE 作業用ユーザーRAM のマッピングを行うことで、フラッシュへのダウンロードがより高速になります。

ICE 作業用ユーザーRAM には、ICE が占有可能な領域を設定してください。

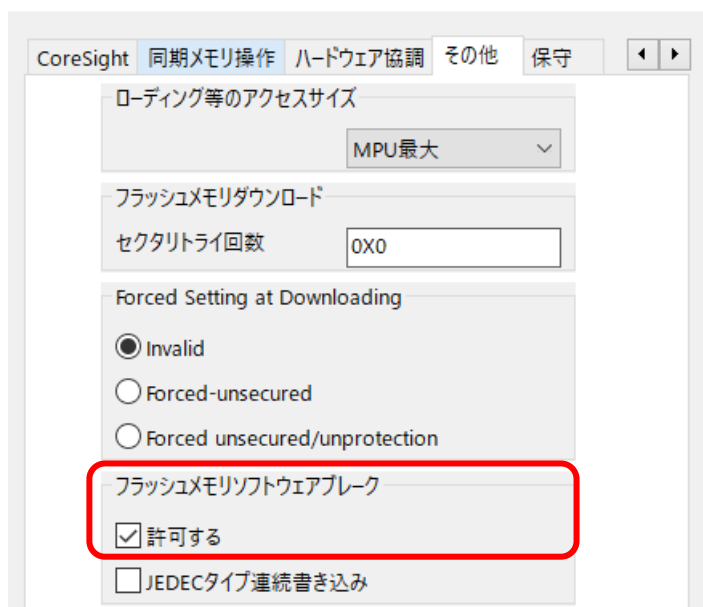
MPU固有設定

フラッシュメモリへのソフトウェアブレイク設定を許可する場合は、MPU 固有設定 [その他] タブのフラッシュメモリソフトウェアブレイクの「許可する」をチェックしてください。

初期状態では、フラッシュメモリへのソフトウェアブレイクが禁止されています。

禁止されている状態でフラッシュメモリへソフトウェアブレイクを設定した場合は、次のエラーになります。
