TMPM351 内蔵 Flash メモリ 対応手順書

株式会社D T S インサイト

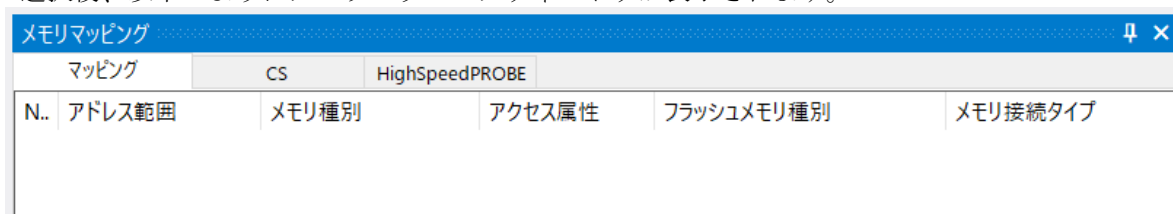
- 選択後、以下のようにメモリマッピングウィンドウが表示されます。
